## **Stellungnahme / Kurzbericht: 25-009**

| In Sachen: | feuchte Wände/Abdichtung<br>Waldschwimmbad Büchen |
| Objekt: | Moorweg 7a, 21514 Büchen |
| Datum: | 21.04.2025 |

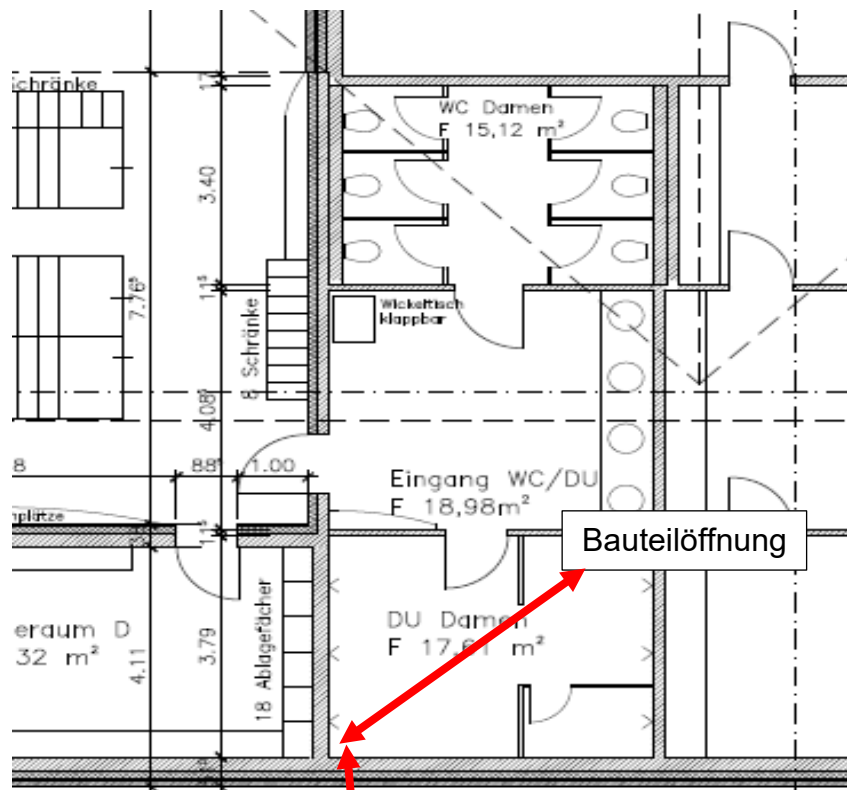
Im Bereich der Damendusche wurde im Eckbereich eine Bauteilöffnung ausgeführt – siehe Skizze 1

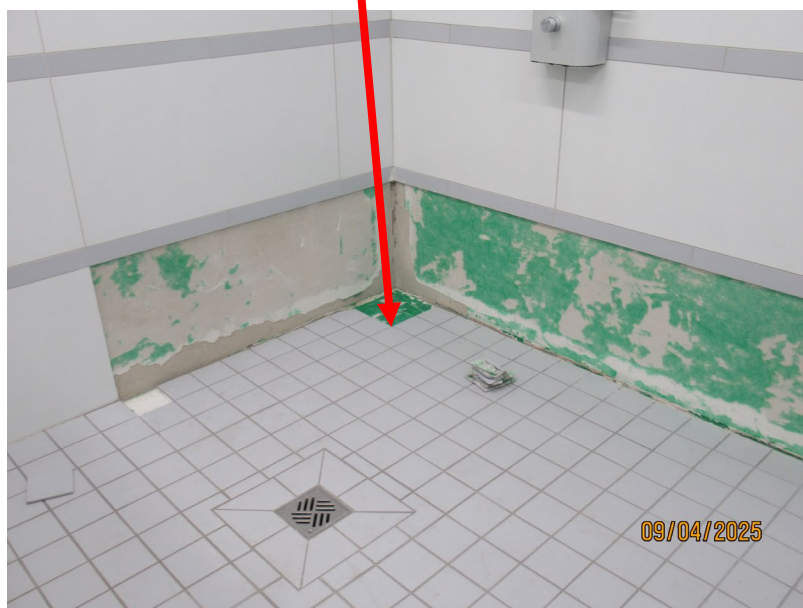
Foto Nr. 1

Zuerst wurden die Bodenfliesen von der Abdichtungsbahn entfernt.  
(siehe Foto Nr. 1)

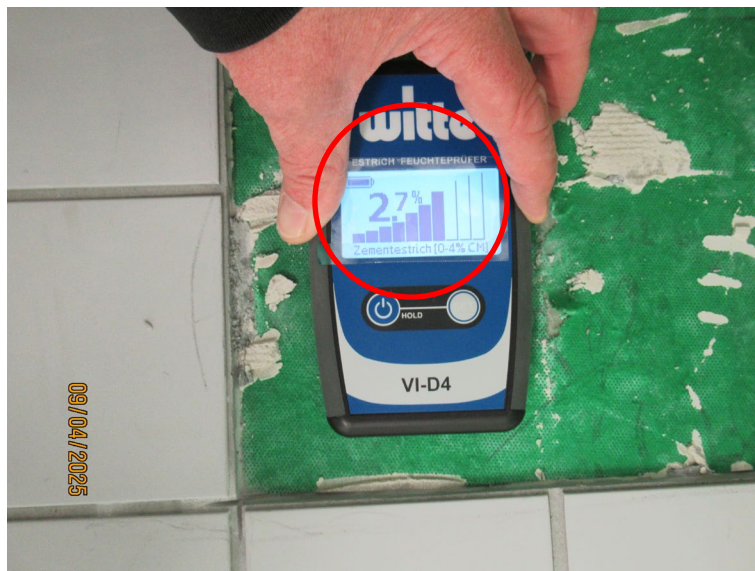
Foto Nr. 2

Hier konnte ich durch eine nichtgenormte elektronische Messung ein Feuchtegehalt von 2,7% auf der Abdichtung feststellen - siehe Foto Nr. 2.

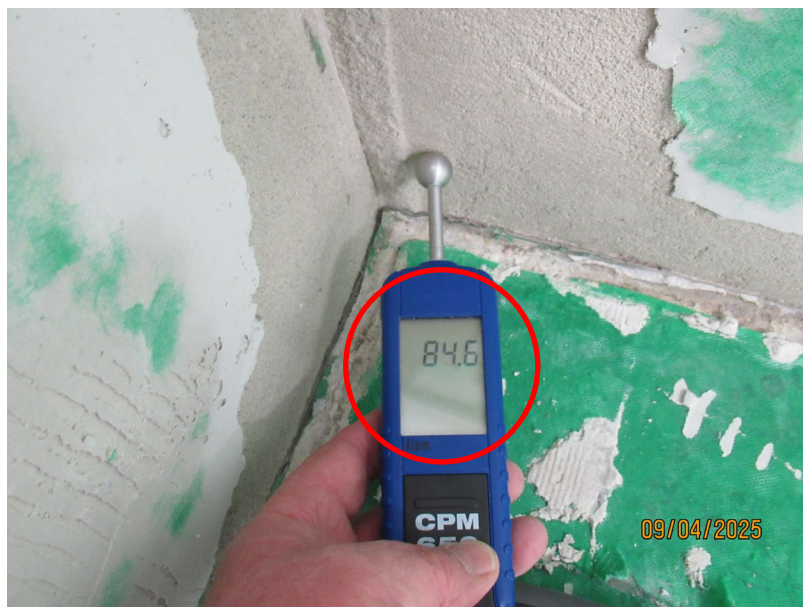
Foto Nr. 3

Im Wandbereich konnte ich eine leichte erhöhte Feuchtigkeit feststellen – siehe Foto Nr. 3.

Die Bauteilöffnung im Wandbereich wurde bereits vor mehreren Wochen durchgeführt.

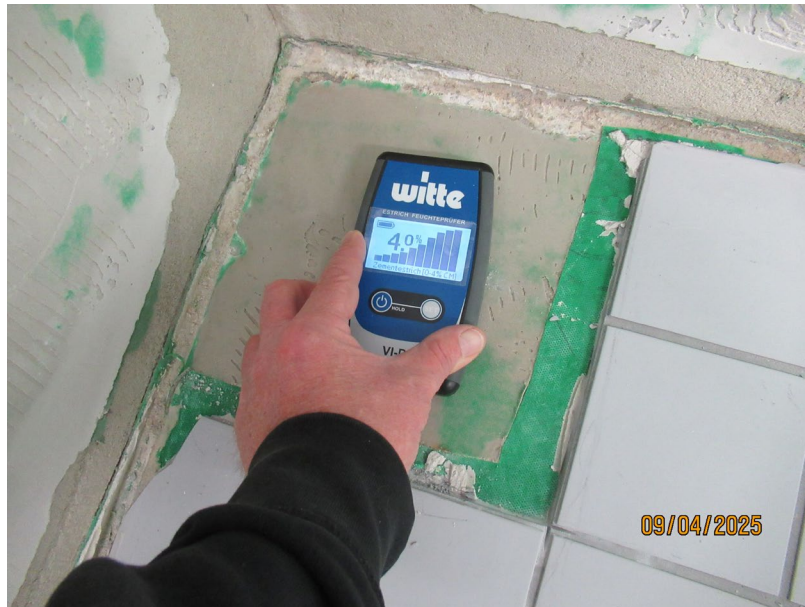
Foto Nr. 4

Nach entfernen der Abdichtungsbahn vom Untergrund konnte ich auf dem Dünnbettmörtel eine erhöhte Feuchtigkeit  $\leq 4\%$  feststellen – siehe Foto Nr. 4.

Der Verbund des Dichtbandes im Eckbereich Wand/Wand und Wand/Boden zeigt eine gute Verbindung auf – siehe Foto Nr. 5. Die Abdichtungsbahn zum Estrich konnte ich jedoch leicht ablösen – siehe Foto Nr. 4.

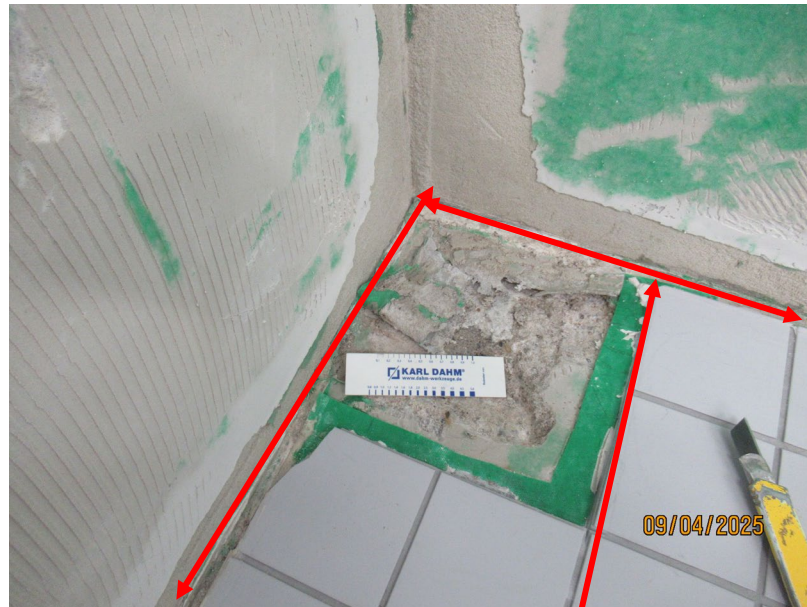
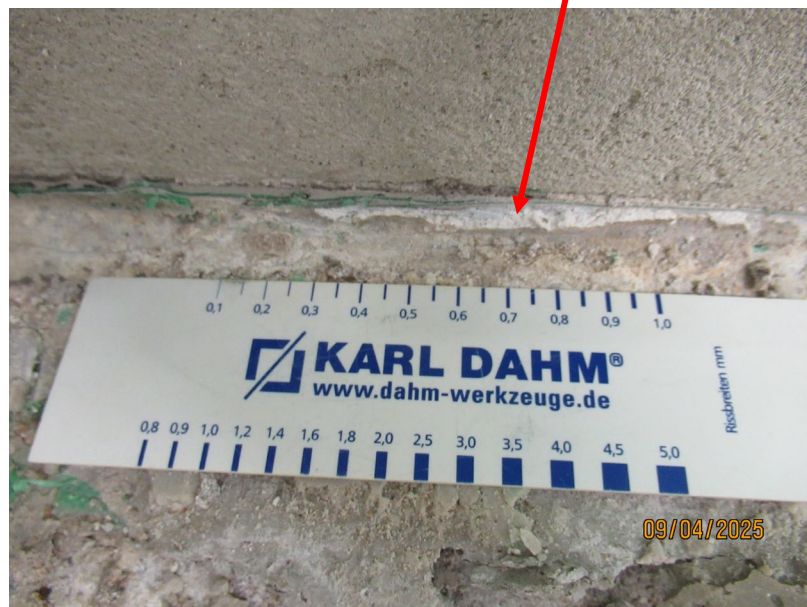
Im Bereich zwischen Boden und Wandbelag konnte ich keine notwendige Dehnungsfuge erkennen – der Fliesenbelag wurde hier starr verfugt – siehe Foto Nr. 6 und 7 als Beispiel.

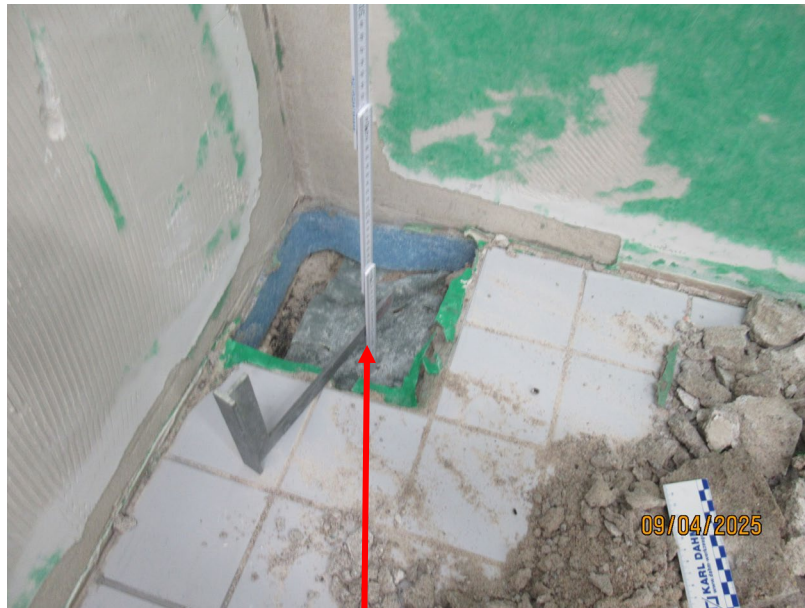
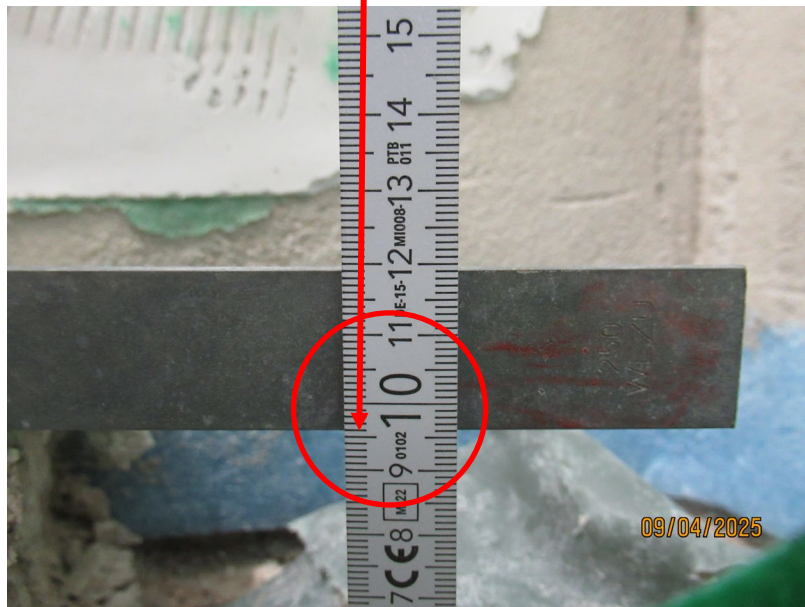
Der Zementestrich wurde im Eckbereich nach der vorherigen Feststellung bis zur Bodenabdichtung freigelegt. Hier konnte ich eine Estrichstärke inkl. Fliesenbelag von 9,50 cm feststellen - siehe Foto Nr. 8 und 9.

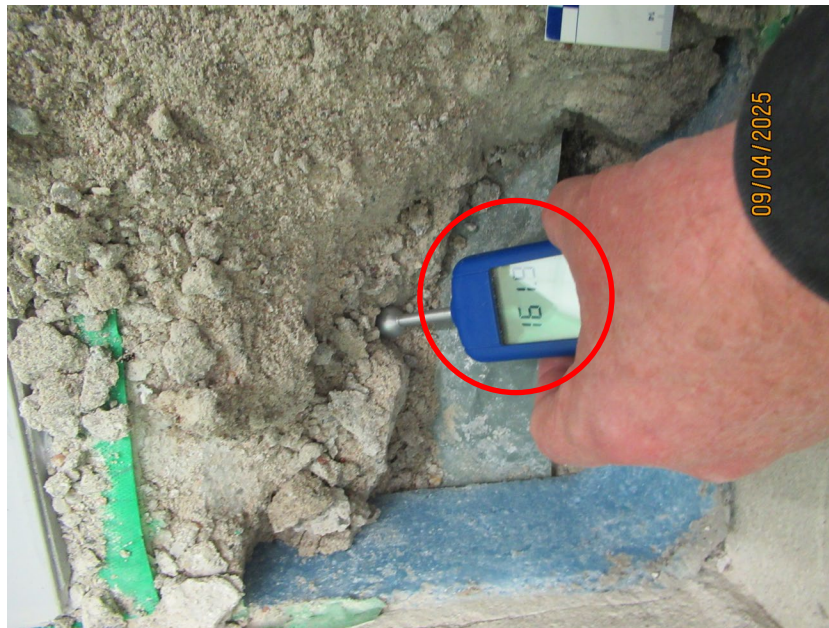
Foto Nr. 10

Die Bodenabdichtung der Betonsohle wurde mit einer Schweißbahn bauseits ausgeführt und mit einer Folie abgedeckt. Im unterem Estrichbereich konnte ich ebenfalls eine erhöhte Feuchtigkeit feststellen – siehe Foto Nr. 10.

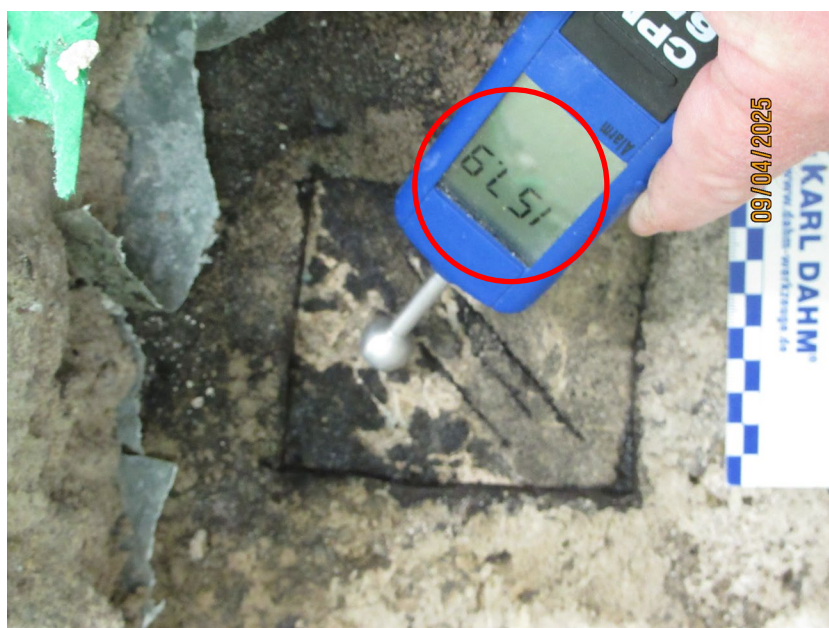
Foto Nr. 11

Auch unterhalb der Bitumenabdichtung konnte ich noch einen erhöhten Feuchtegehalt feststellen – siehe Foto Nr. 11.

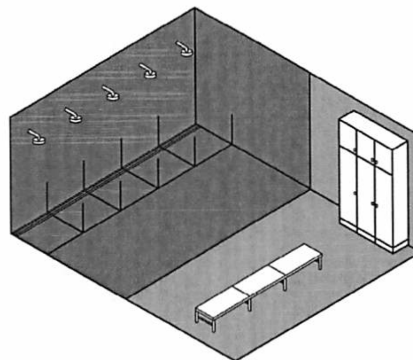
**Bild A.2 — Beispiel für Reihendusche in Sport- oder Gewerbestätte**

Die ausgeführte Abdichtung mit der Abdichtungsbahn ist nach DIN 18534-1 nur in der Wassereinwirkungsklasse W2I auszuführen. Der Bodenbereich in der Dusche entspricht jedoch der Wassereinwirkungsklasse W3I - siehe Skizze aus der DIN 18534-1

Rückbau der Wand- und Bodenfliesen in den Damen- und Herrenduschen einschl. der Abdichtung. Kontrolle Putz und Estrich auf Festigkeit. Fachgerechte Abdichtung herstellen und Ausführung der Fliesenarbeiten.
