Zustand der Wege am Stichkanal Bühren

Allgemeiner Deutscher Fahrrad Club
Ortsgruppe Bühren

Bühren, 29. Mai 2021

Der ADFC Bühren hat eine Befahrung der Wege um den Stichkanal durchgeführt, um den aktuellen Zustand der Wege zu dokumentieren.

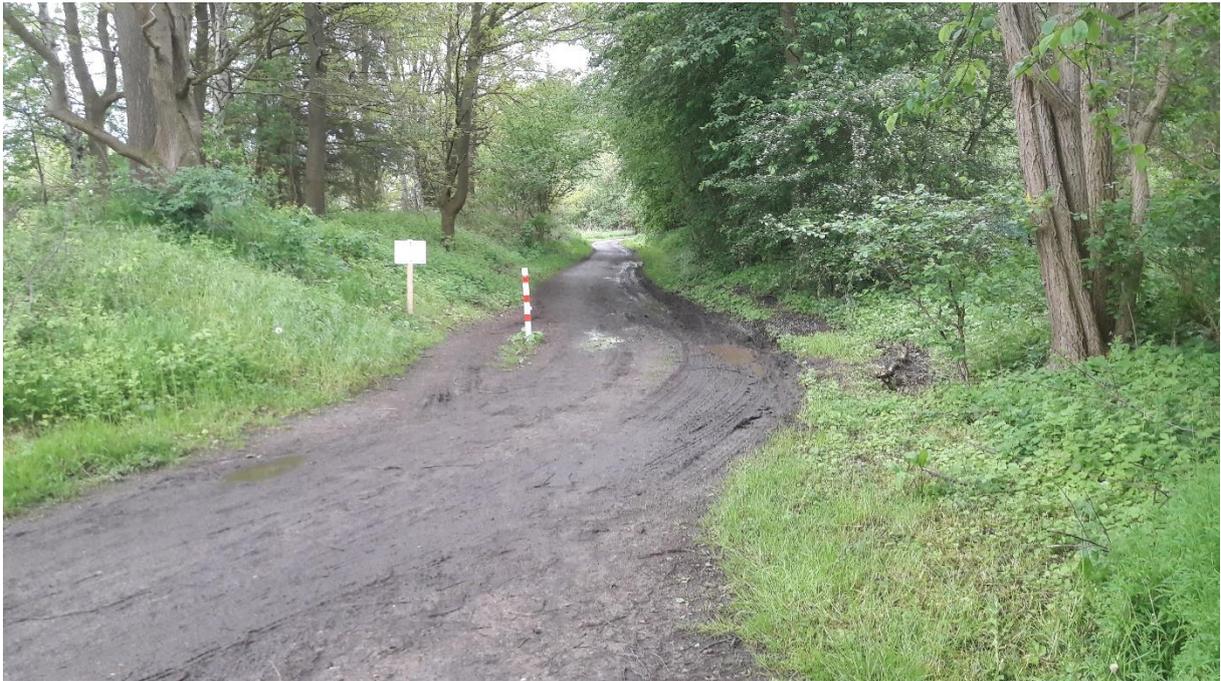
Foto 1

Südlicher Weg: Zu Beginn an der Spitze jedoch leider durch KFZ zerfahren. Hier wird anscheinend oft der Poller umfahren und es erfolgt großer Eintrag durch Erde, welcher zu Schlamm Bildung führt. Zudem sorgt der KFZ-Verkehr auf dem gesamten Teilstück bis zum Kanal augenscheinlich für Absackungen und Auslösungen an den Seiten des Weges, was wiederum zu Auswaschungen und infolge Pfützen und Senken führt. Diese Oberfläche und auch der Unterbau ist nicht für KFZ-Verkehr ausgelegt und wird bei Weiterbefahrung die Oberfläche schnell verschlechtern. Deutlich sind auf den Fotos auch die Senken zu sehen. Radfahren ist aber auf der Mitte noch gut möglich da der Untergrund insgesamt noch fest ist. Leider stoßen an einem Stück bereits die größeren Steine durch die Oberfläche.

Beginn südlicher Weg mit der KFZ-Umfahrung des Pollers durch die Bankette

Zudem wird empfohlen den Stellenwert des „Ausschlusses von KFZ“ höher anzusetzen und bei den Modalsperren nachzubessern, um die Qualität des Weges dauerhaft zu erhalten und Kosten zu reduzieren. Weiterhin sollte darauf geachtet werden, dass die Instandsetzung des Kanalradweges mittels großer Maschinen nicht zusätzlich Schäden an den „Zuwegen“ am Stichkanal verursacht.

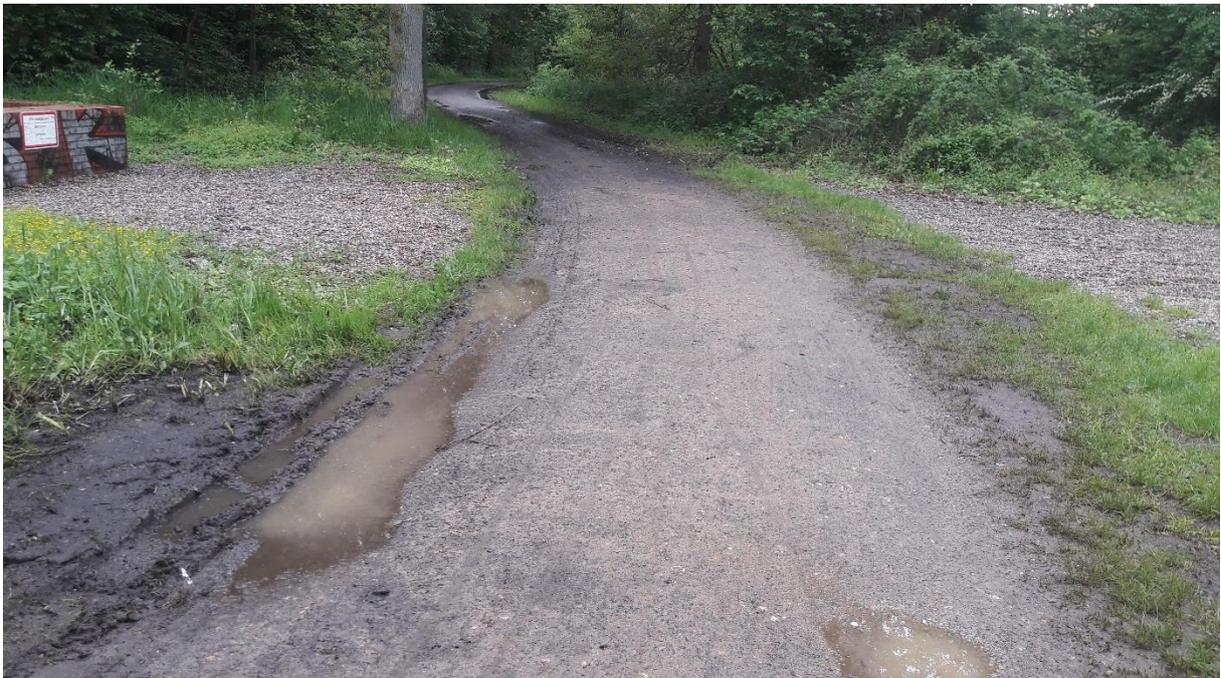
Foto 2

Südlicher Weg Zustand Pfützen rechts und links auch im Hintergrund

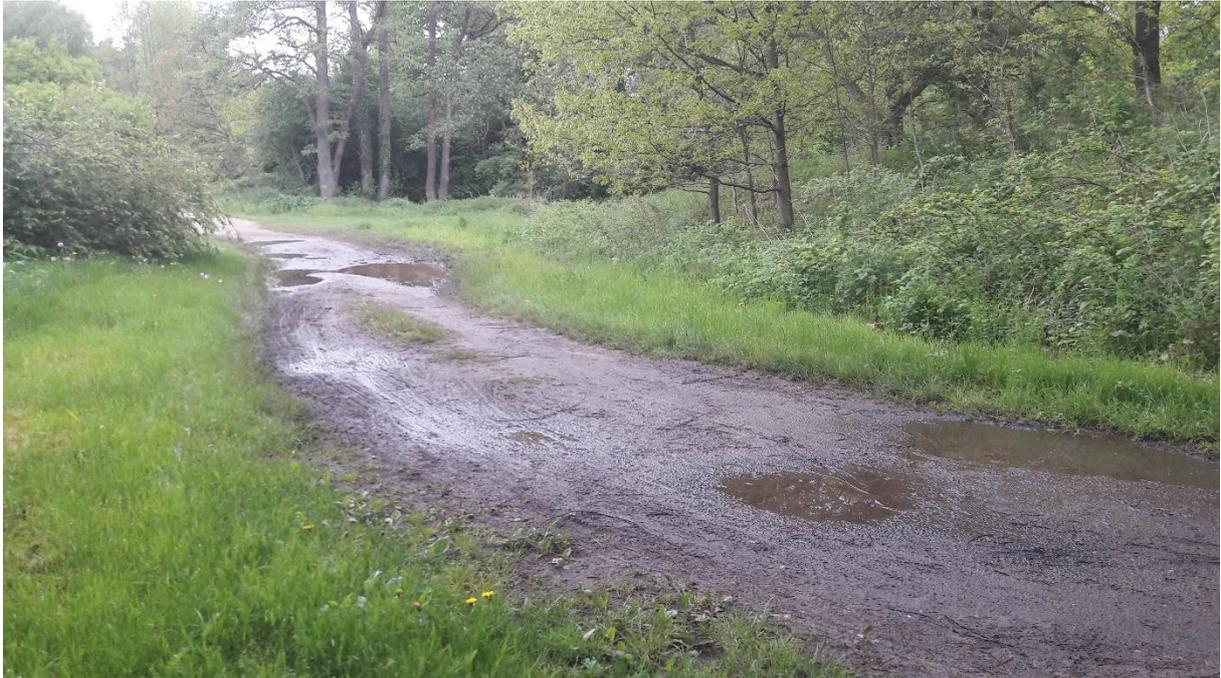
Foto 3

Zuweg südlicher Weg mit ausgefahrenen KFZ-Spuren Matsch und Pfützen

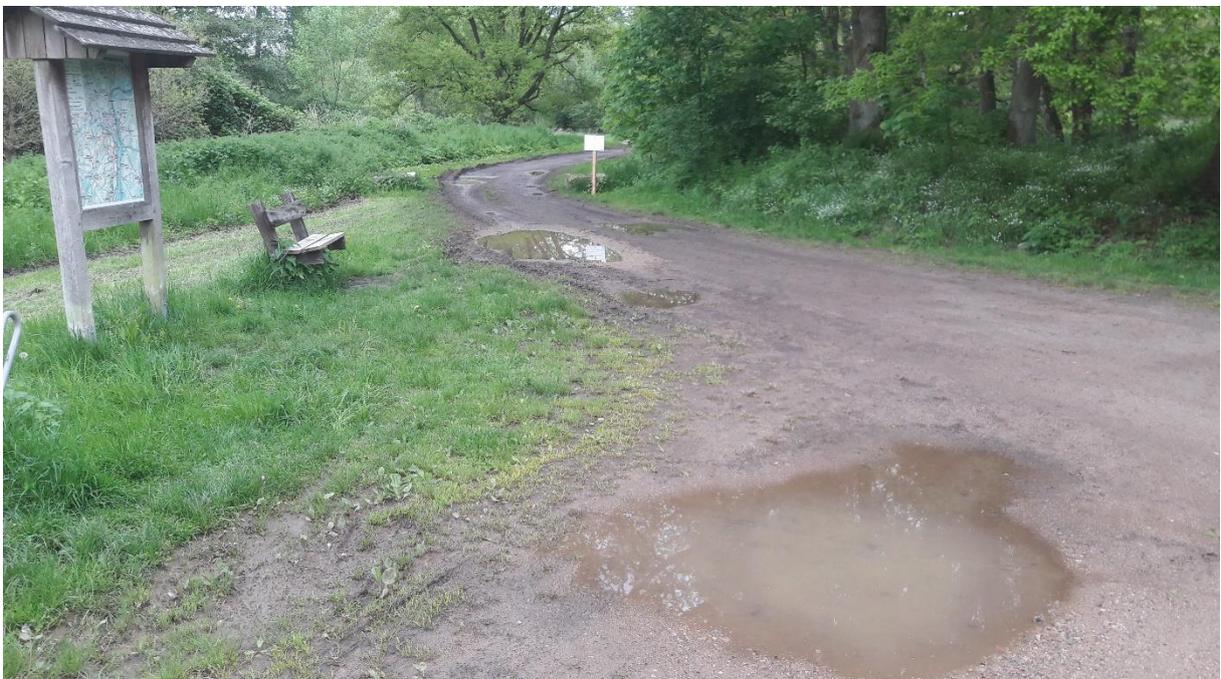
Foto 4

Die Spitze: Es gibt einige Löcher in der Oberfläche, die sich als Pfützen gezeigt haben. Diese sind wohl Folge von KFZ-Lenkbewegungen, welche die Räder beim Rangieren im Stand drehen und damit die Oberfläche beschädigen (lockern) und bei Regen als solche Löcher bei ausgespült werden. Insgesamt sind diese noch umfahrbar für Radfahrende. Der Zuweg zum südlichen Weg ist allerdings von den untersuchten Wegen am schlechtesten. Der Rasenmittelstreifen verhindert teilweise ein Ausweichen der vorhandenen Pfützen und Löcher in den ausgefahrenen KFZ-Fahrspuren. Auch hier besteht die Problematik für Mehrspurige Fahrräder und Anhänger, wie in Teilen des nördlichen Weges.

Teile der Spitze mit Pfützen und Matsch sowie Beginn nördlicher Weg (fehlender Poller auf Höhe des weißen Schildes)

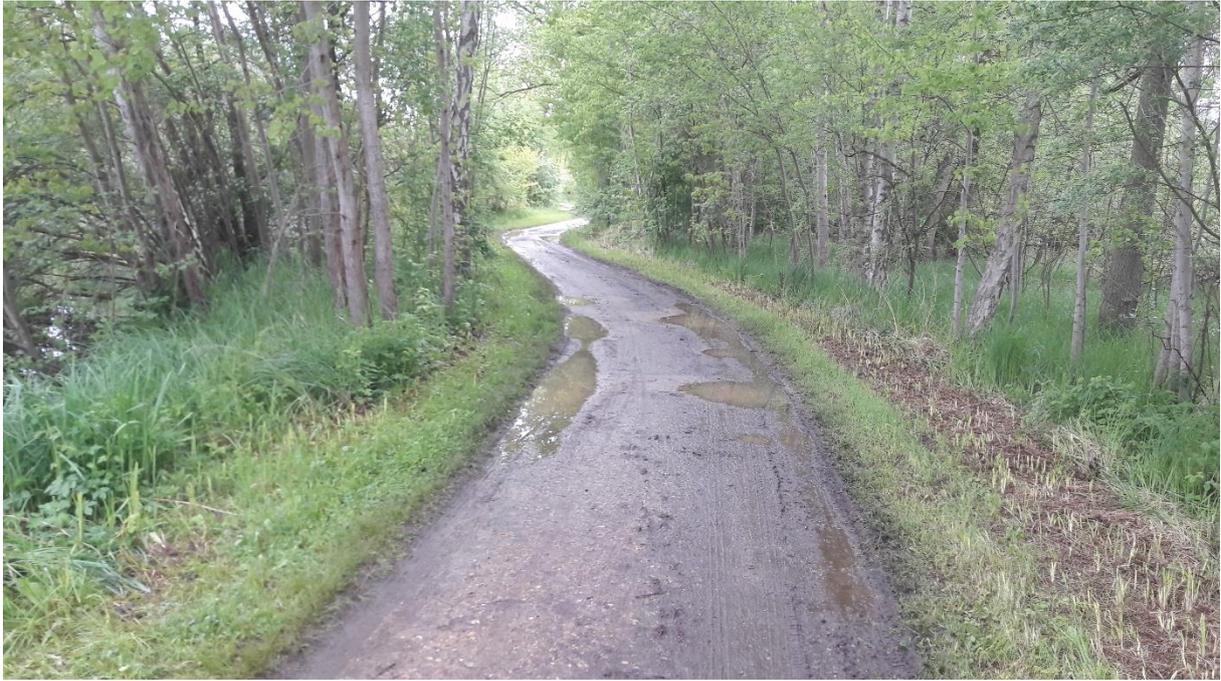
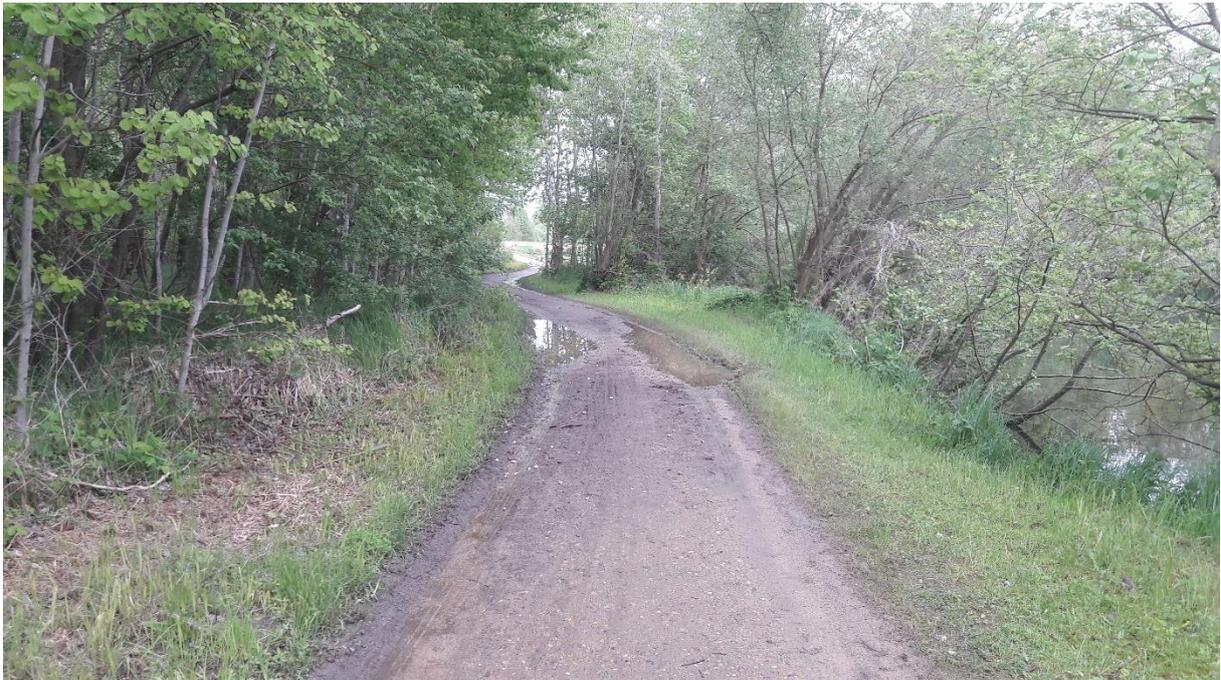
Nördlicher Weg: Hier verhält es sich ähnlich, wie auf dem südlichen Stück. Lediglich ist der Poller, welcher KFZ ausschließen soll, völlig entfernt. Der Weg ist rechts und links durch KFZ-Fahrspuren mit Senken und Pfützen ausgefahren. Auch wurde hier durch KFZ-Reifen das liegengebliebene Laub an zwei Stellen zu Schlamm gewalkt. Mit einspurigen Fahrrädern ist die Mitte dort noch gut befahrbar, Kinderanhänger, Lastenräder und weitere „Mehrspurige“ können Probleme bekommen. Hier gilt jedoch auch, dass der Unterbau noch nicht geschädigt zu sein scheint und noch immer trägt.

Fotos 5 und 6 Verlauf des nördlichen Weges mit Matsch und Pfützen durch KFZ-Verkehr
