**Verkehrsuntersuchung  
zum Kreuzungsbereich L200 / L205  
„Zwischen den Brücken“  
in der Gemeinde Büchen**

**Im Auftrag der**

Gemeinde Büchen  
Der Bürgermeister  
Amtsplatz 1  
21514 Büchen

Februar 2019

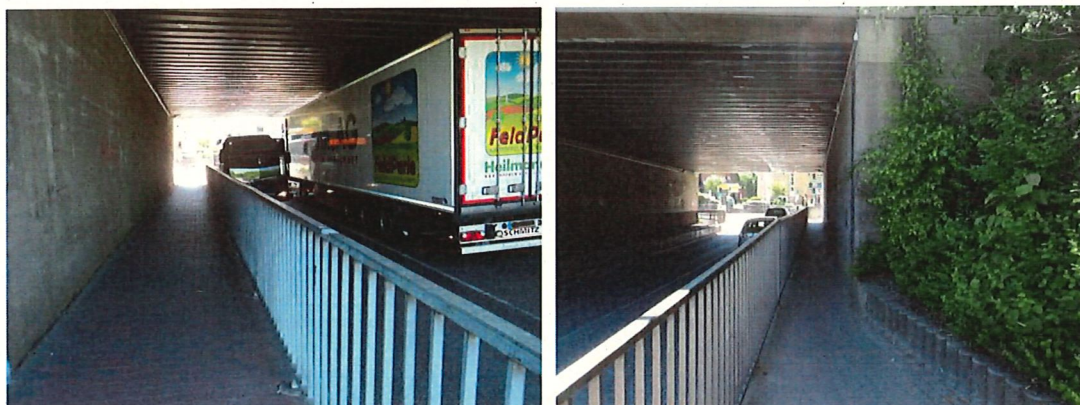
Abbildung 7: Gehwegbreiten - Hamburger Eisenbahnbrücke (links Süd- und rechts Nordseite)

In allen Zu- und Ausfahrten ist lediglich ein Fahrstreifen vorhanden. Dabei sind insbesondere der zu schmale Straßenquerschnitt in der östlichen Zufahrt „Zwischen den Brücken“ (Hamburger Eisenbahnbrücke) mit nur 6,0 m Fahrbahnbreite und die zu schmalen Geh- und Radwege an beiden Fahrbahnseiten zu bemängeln. Die Fahrbahnbreite lässt eine Begegnung großer Fahrzeuge (Lkw, Busse) zum Teil nur in Schrittgeschwindigkeit zu (vgl. Abbildung 7). Der Gehweg an der Nordseite ist im Bereich der Bahnbrücke nur ca. 1,0 m breit und damit für eine Begegnung zweier Fußgänger zu schmal. Der Radverkehr in Richtung Westen wird derzeit auf der Fahrbahn geführt. An der Südseite weist der Seitenbereich eine Breite von rund 2,0 m auf, erfüllt aber nicht die Anforderungen an richtliniengerechte Gehwege gemäß den Richtlinien für die Anlage von Stadtstraßen [3]. Der Radverkehr in Richtung Osten wird auf der Fahrbahn geführt, darf aber auch den Gehweg benutzen (Verkehrszeichen 239 mit Zusatzzeichen 1022-10 - Gehweg - Radverkehr frei). Die Differenz zur lichten Weite der Brücke von rund 10,0 m ergibt sich unter Berücksichtigung der Breiten für die erforderlichen Geländer zur Abgrenzung der Seitenbereiche zur Fahrbahn und als Absturzsicherung.

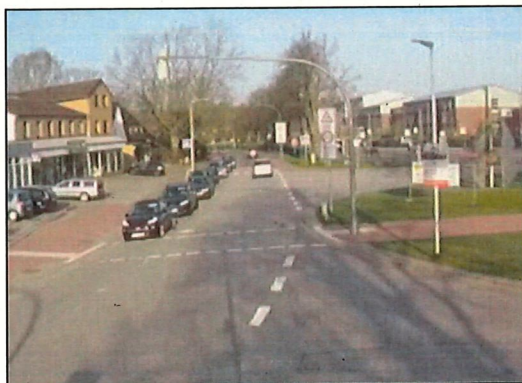
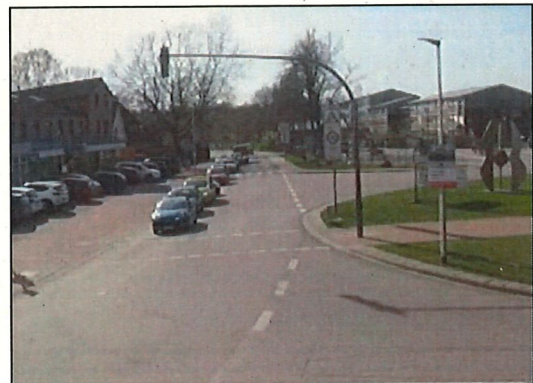
Abbildung 8: Verkehrsablauf Pötrauer Straße in den Hauptverkehrszeiten früh (links) und spät (rechts)

Die Rückstaus in der Pötrauer Straße sind mit bis 10, kurzzeitig auch 15 Fahrzeugen nicht zu vernachlässigen, wenngleich die Rückstaus verkehrstechnisch als unkritisch zu bewerten sind. In der Regel werden die längeren Rückstaus während der nächsten Grünzeit abgebaut und es verbleibt nur in vereinzelt Situationen bei Ende der Grünzeit ein Rückstau in der Zufahrt. Dies resultiert auch aus der Schaltung eines vergleichsweise langen Nachlaufs (Grünpeil hinter der Kreuzung).

Festzustellen ist zudem, dass der Rückstau in der Pötrauer Straßen häufig bis regelmäßig den Fußgängerüberweg in Höhe des Schuhhauses Fischer erreicht bzw. überstaut (Abstand von der Haltelinie 35 bis 40 m). Dies ist in Bezug auf die Sicht auf querende Fußgänger und insbesondere aufgrund der starken Nutzung des Fußgängerüberweges durch Schüler als kritisch zu bewerten. Diese Problematik wird in Abschnitt 6 nochmals thematisiert. Abbildung 8 zeigt beispielhaft Situationen mit längeren Rückstaus jeweils kurz vor Beginn der Grünzeit und verdeutlicht die Überstauung des Fußgängerüberweges.

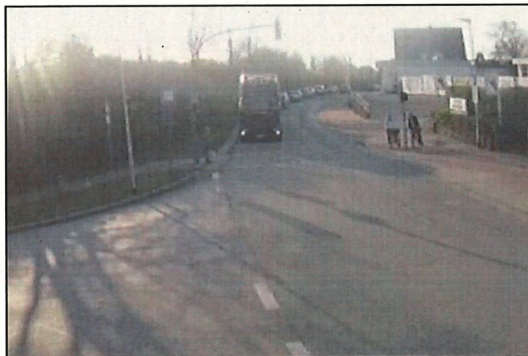
Abbildung 9: Verkehrsablauf Lauenburger Straße in den Hauptverkehrszeiten früh (links) und spät (rechts)

In der Lauenburger Straße sind die Rückstaus insbesondere in der Hauptverkehrszeit früh zeitweise erheblich und enden zum Teil außerhalb des sichtbaren Bereichs (Staulänge > 100 m). Die Rückstaus werden aber in der Regel während einer Grünzeit abgebaut. Es sind allerdings auch Zeitabschnitte beobachtet worden, in denen dauerhaft ein Reststau nach Ende der Grünzeit in der Zufahrt verbleibt (ca. 7:45 bis 8:30 Uhr). Vereinzelt war auch der Abfluss in Richtung Zwischen den Brücken durch einen Rückstau vom östlich angrenzenden Knotenpunkt gestört. Diese Störungen treten in der Hauptverkehrszeit spät häufiger auf (siehe Abbildung 10).

Abbildung 9 zeigt beispielhaft Situationen mit längeren Rückstaus jeweils kurz nach Ende der Grünzeit.

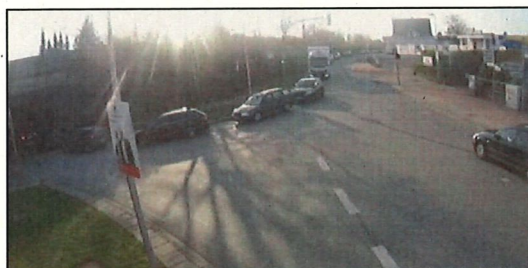
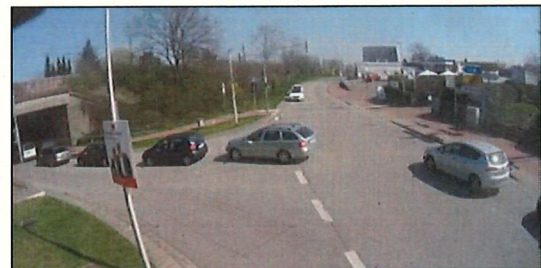
Abbildung 10: Rückstau durch gestörten Abfluss in Richtung Möllner Straße

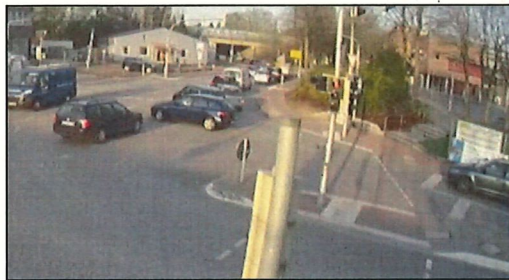
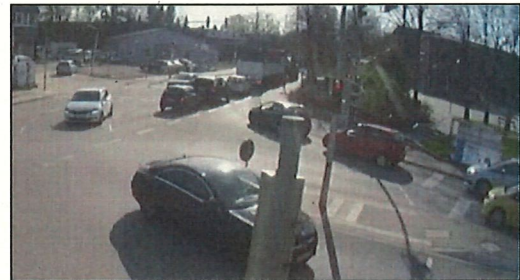
Abbildung 11: Verkehrsablauf Zwischen den Brücken in den Hauptverkehrszeiten  
früh (links) und spät (rechts)

Hier entstehen in beiden Hauptverkehrszeiten Rückstaus, die auch den Verkehrsablauf an der Sparkassenkreuzung bis hin zur Raiffeisenstraße beeinflussen. Diese Rückstausituationen beschränken sich in der Hauptverkehrszeit früh zwar nur auf einzelne Umläufe bzw. kurze Zeitintervalle (ca. 5-mal zwischen 7:30 und 8:30 Uhr). In der Hauptverkehrszeit spät

sind lange Rückstaus hingegen als Dauerzustand über längere Zeiträume von bis zu 60 Minuten zu beschreiben (ca. 15:40 bis 16:00 Uhr sowie ca. 16:30 bis 17:30 Uhr).

Der Verkehrsablauf an der lichtsignalgeregelten Sparkassenkreuzung ist zeitweise und insbesondere in der Hauptverkehrszeit am Nachmittag in erheblichem Maße durch den Rückstau von der westlichen Einmündung (vgl. Abschnitt 2.2.2) geprägt. Aus diesen Behinderungen im Abfluss (vgl. Abbildung 11) ergeben sich zum Teil erhebliche Stauerscheinungen in den Zufahrten der Möllner Straße und Gudower Straße. In der Hauptverkehrszeit früh sind die Rückstaulängen hingegen weitgehend unproblematisch (auch bei gestörtem Abfluss – vgl. Abbildung 12). In der Knotenpunktzufahrt vom Sparkassengelände waren zum Zeitpunkt der Erhebungen und Beobachtungen (vor Fertigstellung des Sparkassenneubaus) infolge der sehr geringen Verkehrsstärken keine Rückstauerscheinungen festzustellen.
